Østerild Bæk, Ref. 595

Nuværende forhold

Østerild Bæk, Ref. 603

Projekterede forhold

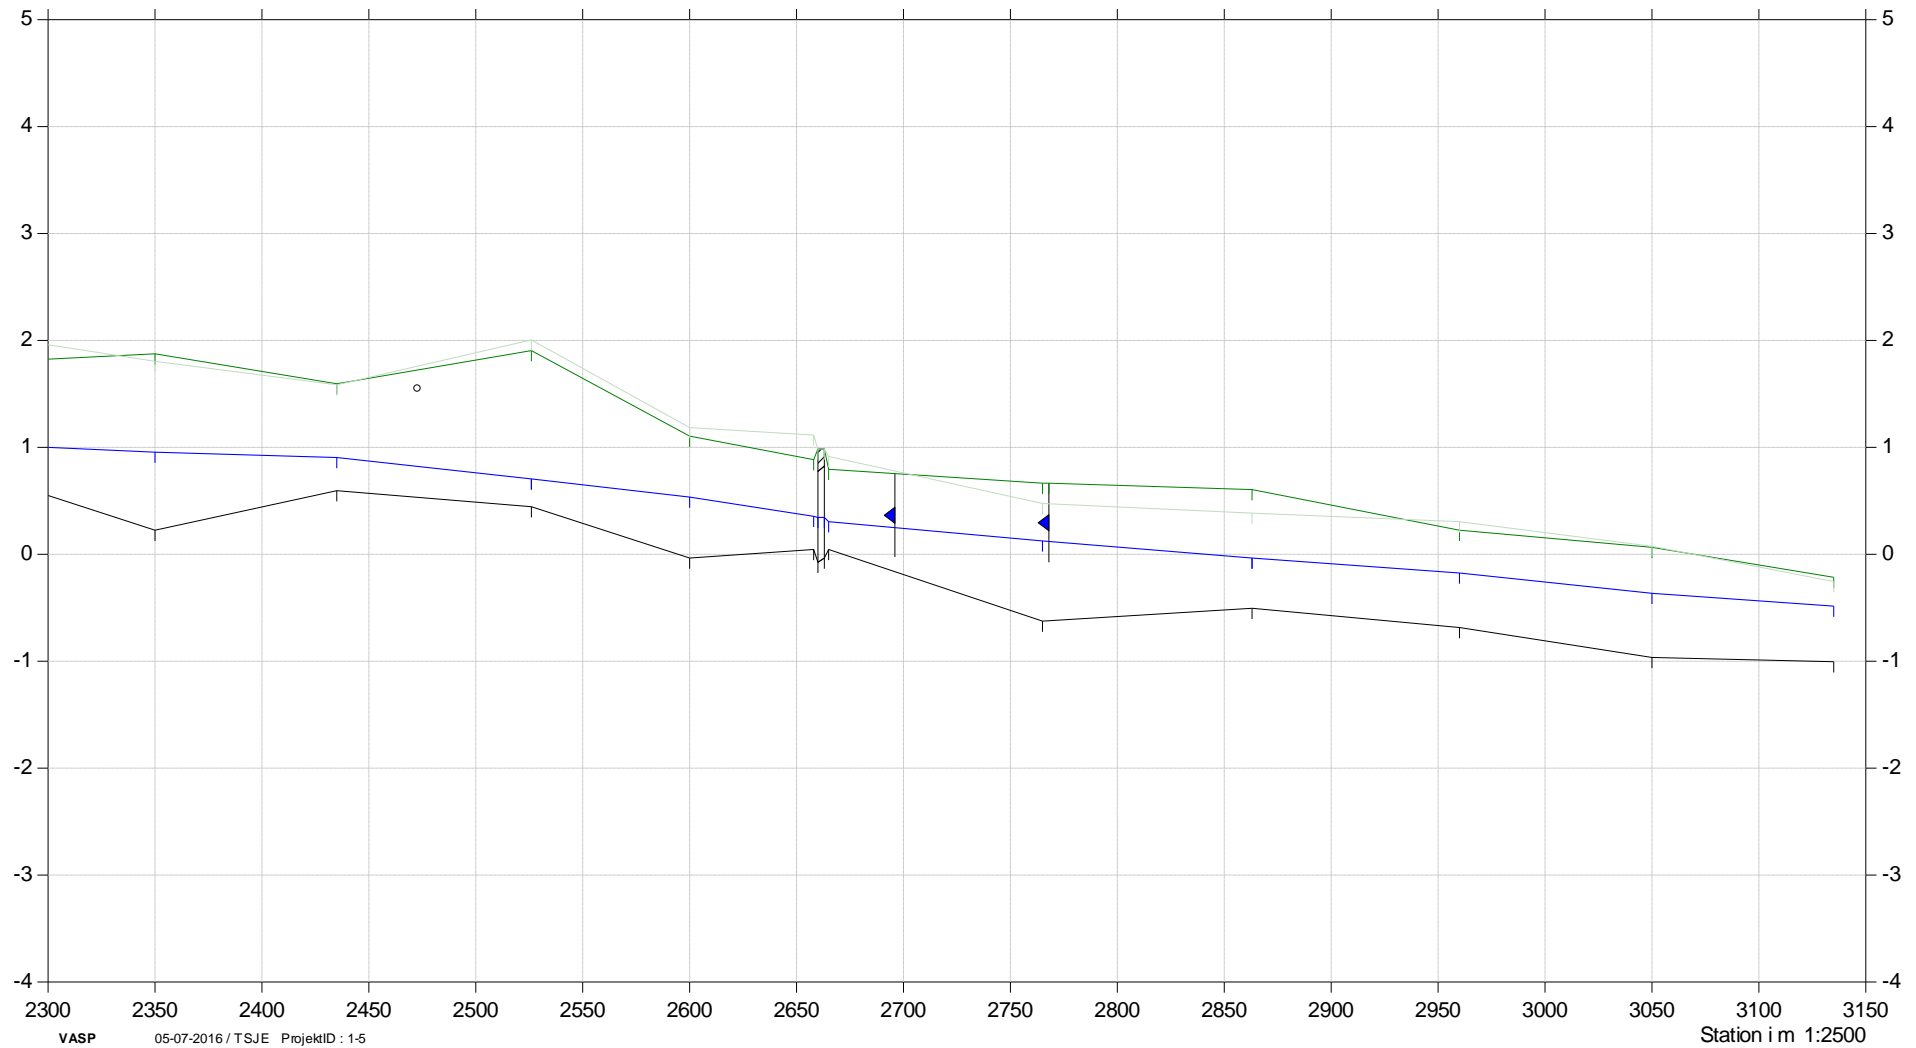
Bilag 1

- Terræn højre
- Terræn venstre
- Opmålt vandspejl
- Bund

Kote i m DVR90 1:50

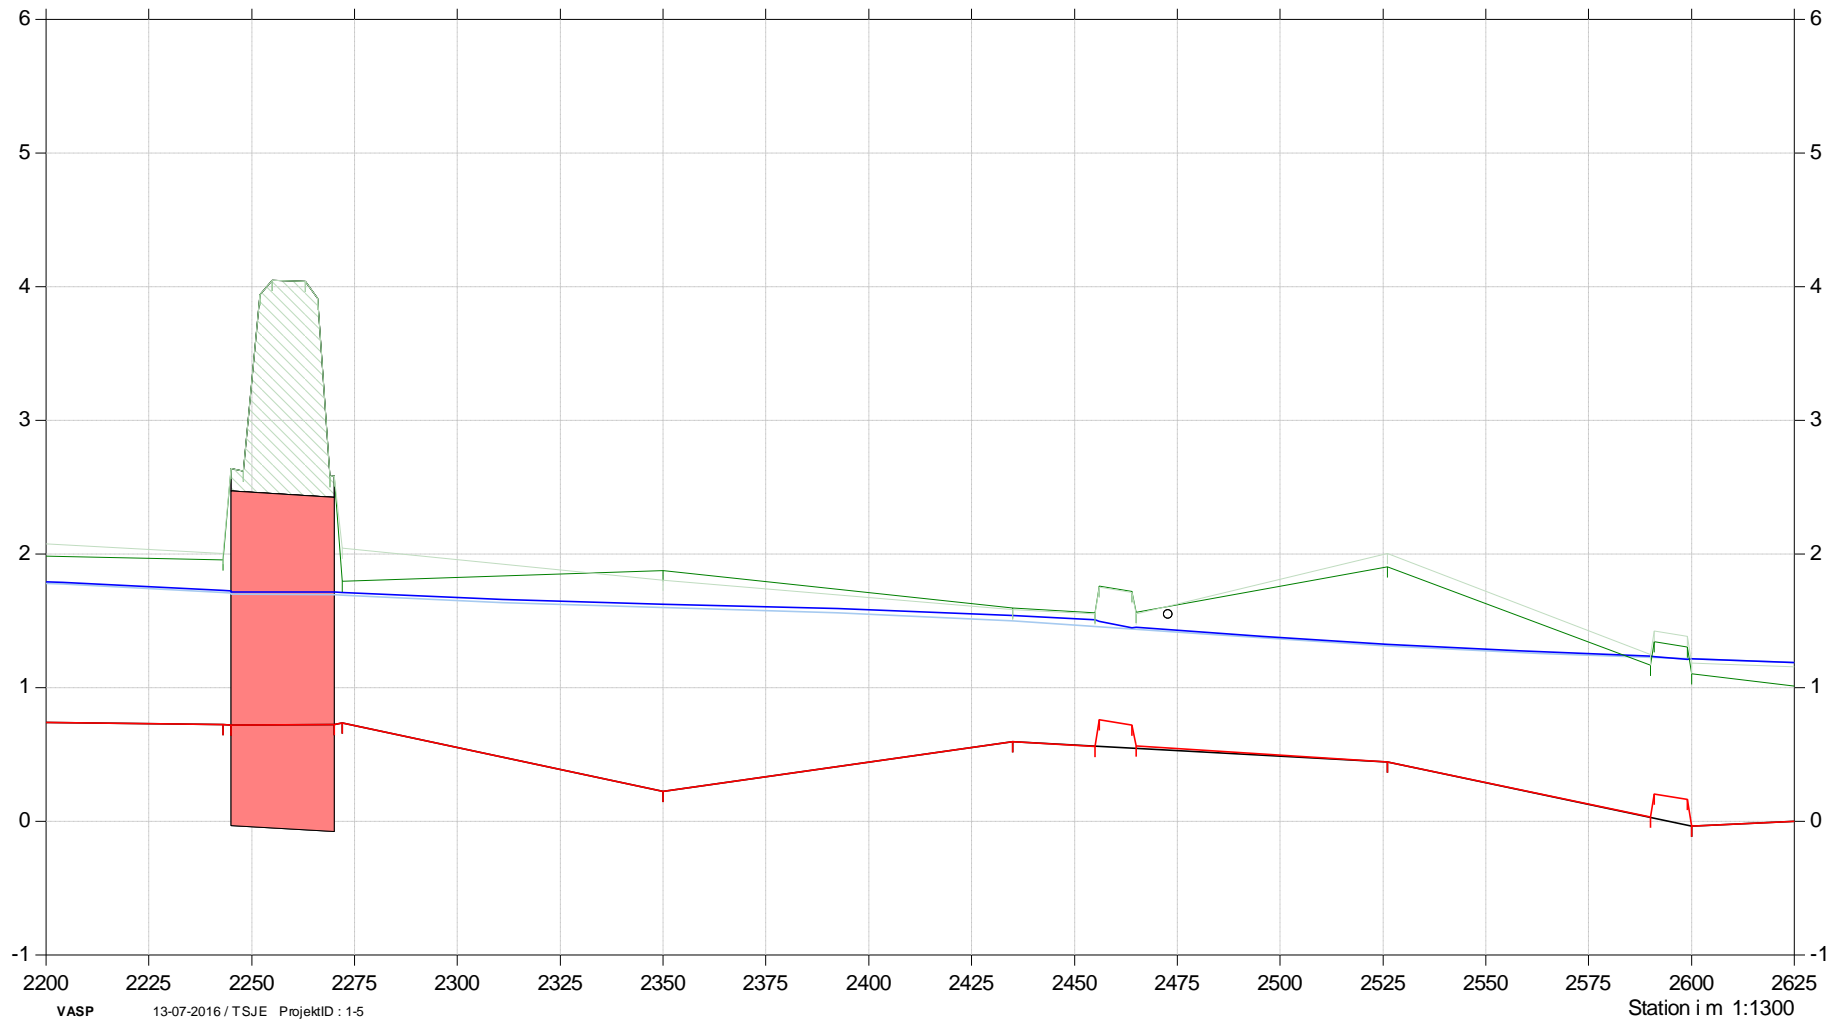
Bilag 4

Østerild Bæk, Ref. 595

Projekterede forhold

Vintermedianmaks: 51,91 l/s/km²

- Projekteret vandløbsbund
- Vandløbsbund
- Vandspejl, projekteret
- Vandspejl, nuværende
- Terræn højre
- Terræn venstre

Kote i m DVR90 1:40
